Erosion an der Blattvorderkante:

Wieviel Geld kosten Erosionsschäden?

Windenergietage Potsdam

Jan Liersch

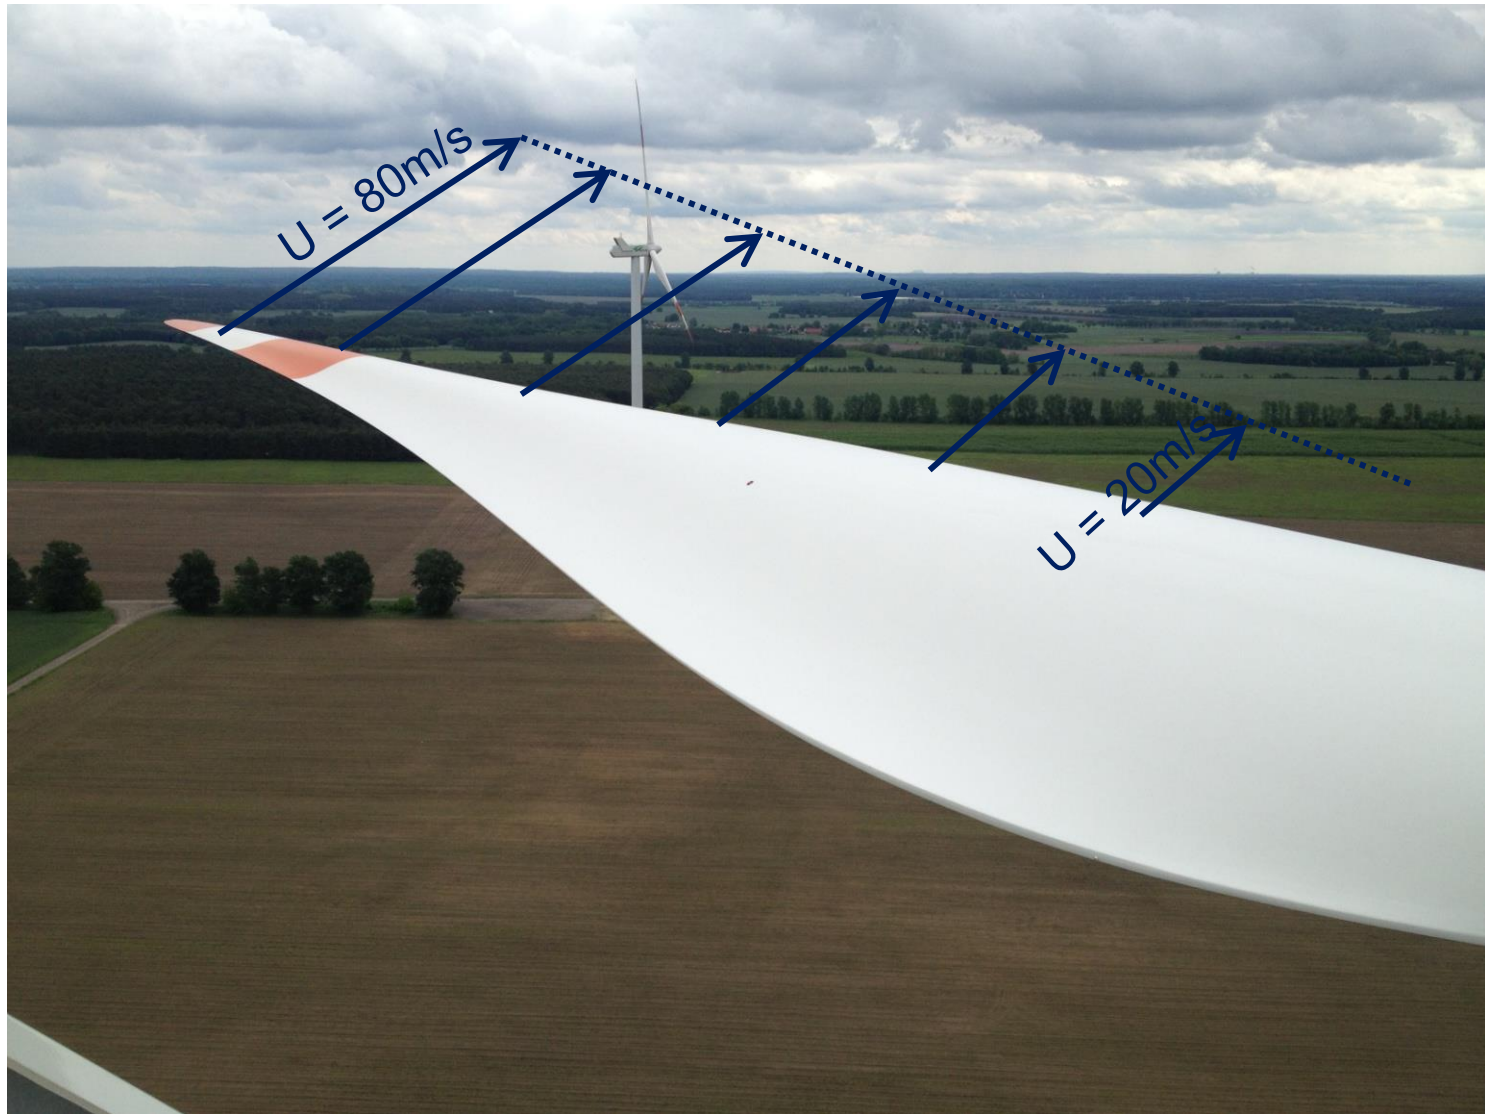
Umfangsgeschwindigkeiten am Rotorblatt von WEA

- ▶ Das äußere Drittel ist der Bereich, in dem Erosionsschäden auftreten und auch der Bereich, der am meisten zur Energiegewinnung beiträgt.

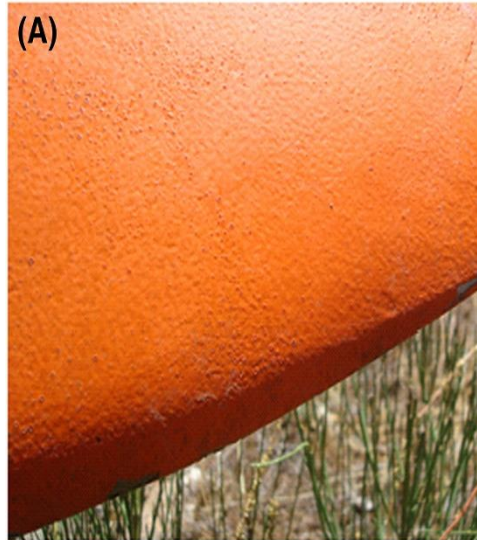
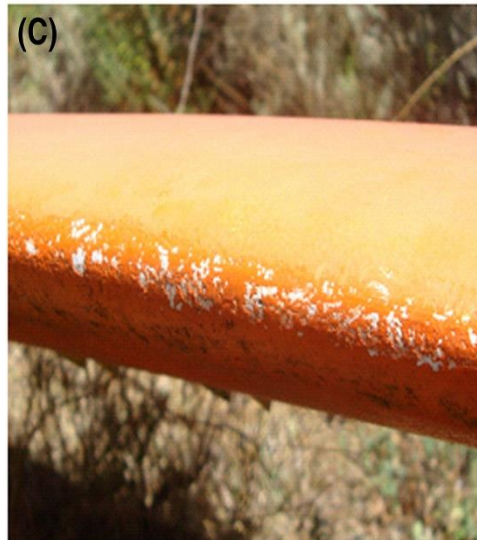
Stadien der Erosion

- ▶ **A:** Grübchenbildung
- ▶ **B:** Vergrößerung der Vertiefungen führt zu Rissbildung
- ▶ **C:** Fortschreitende Erosion und Kraterbildung
- ▶ **D:** Delamination

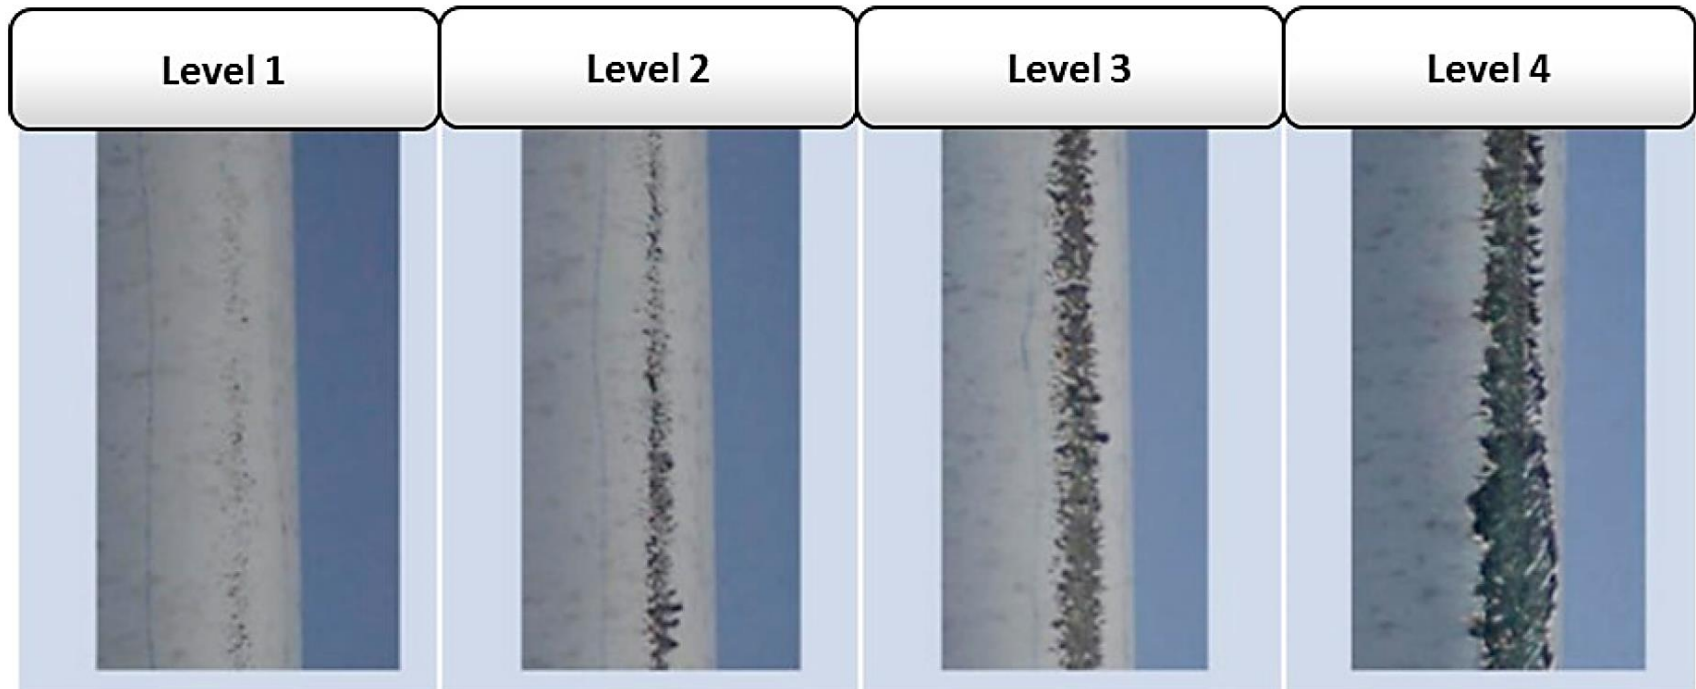
Stadien der Erosion

- ▶ **A:** Grübchenbildung
- ▶ **B:** Vergrößerung der Vertiefungen führt zu Rissbildung
- ▶ **C:** Fortschreitende Erosion und Kraterbildung
- ▶ **D:** Delamination

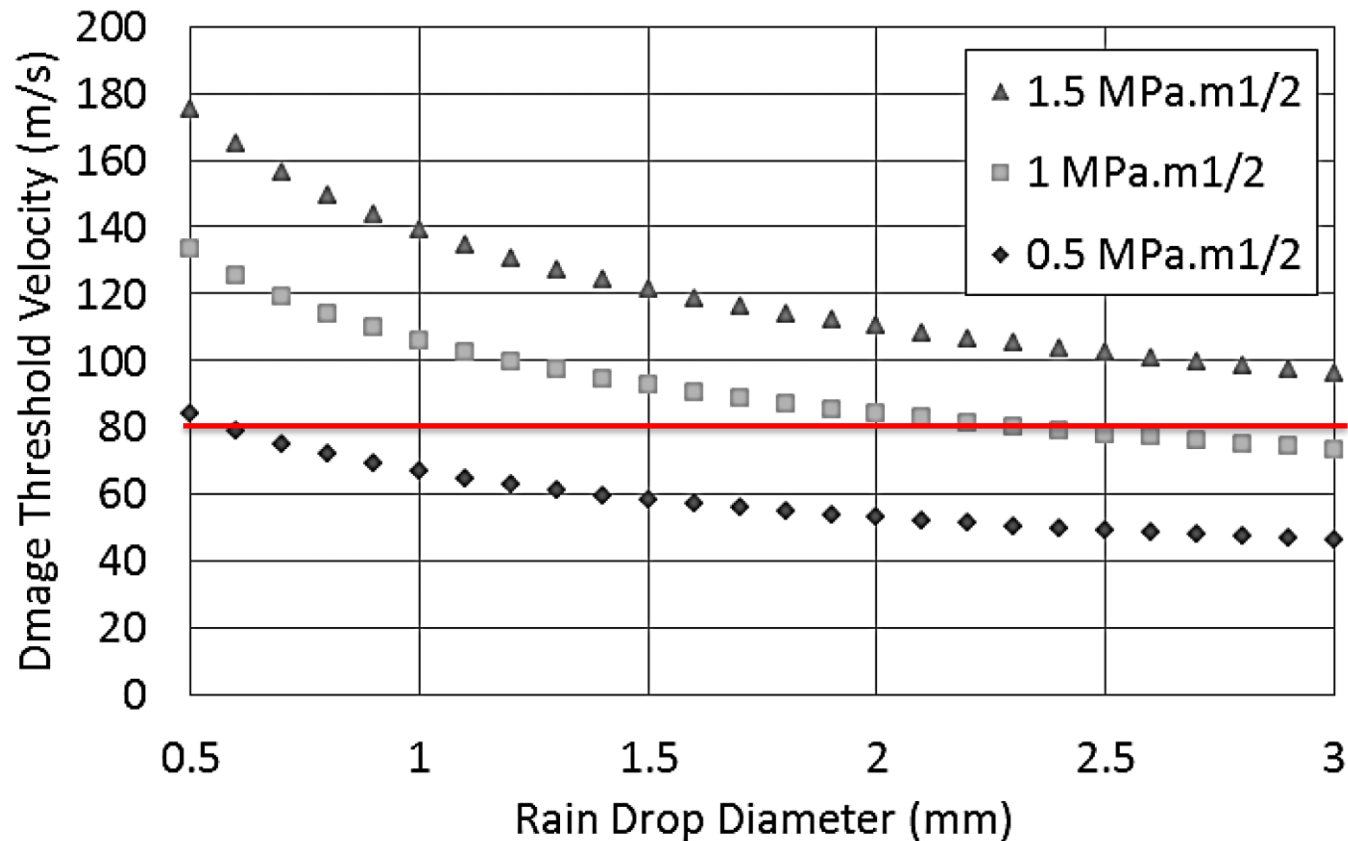
Grenzgeschwindigkeit für verschiedene Epoxy

- ▶ Grenzwerte des Beginns der Schädigung für Epoxy mit unterschiedlicher Bruchzähigkeit:

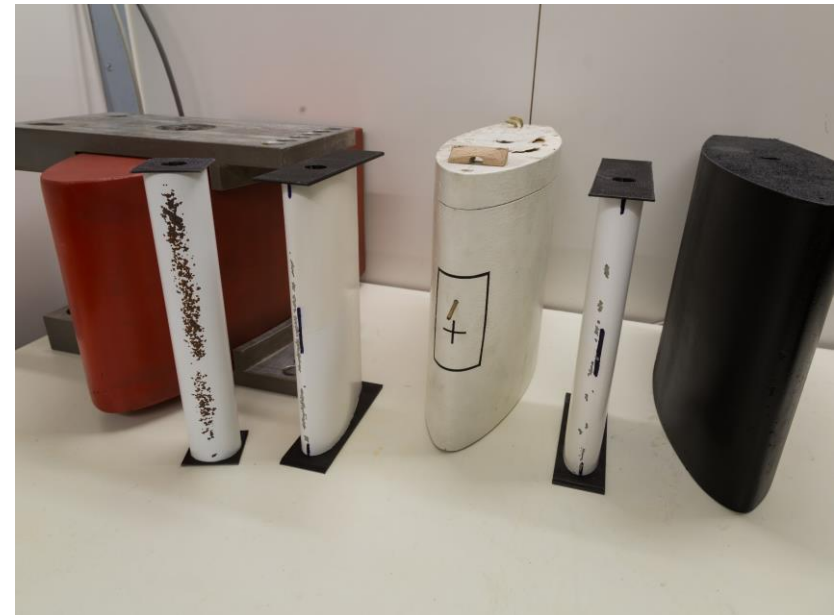
Features

- ▶ Realitätsnahe Kontur der Vorderkante (Blattprofil)
- ▶ Realistische Umströmung der Vorderkante
- ▶ Großer Testbereich: 300mm Blattelement
- ▶ Materialaufbau wie im Freifeld
- ▶ Realistische Test-Geschwindigkeiten (z. B. 85m/s)
- ▶ Sandtests mit wählbaren Korngrößen und Formen wie am Standort
- ▶ Tropfengröße einstellbar
 - Einbau von Fehlstellen (Falten, Löcher, Blasen o.ä.)
 - Vorschädigungen (z. B. UV-Belastung, Extremtemperaturen, etc.)

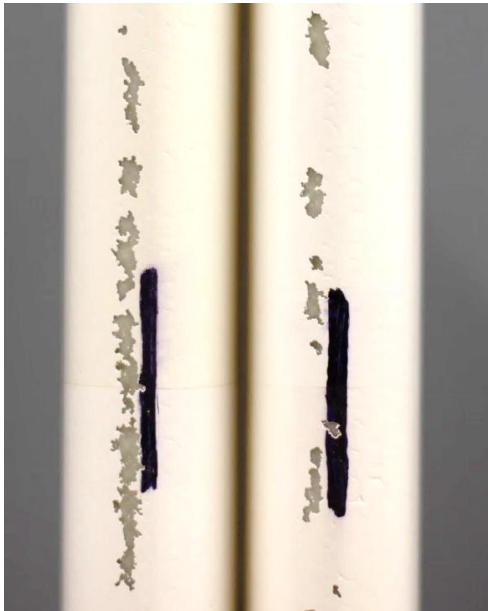
Tropfen-Erosion

Testszenario E (beendet)
4,5h Testzeit \cong 5 Jahre Betriebszeit *)

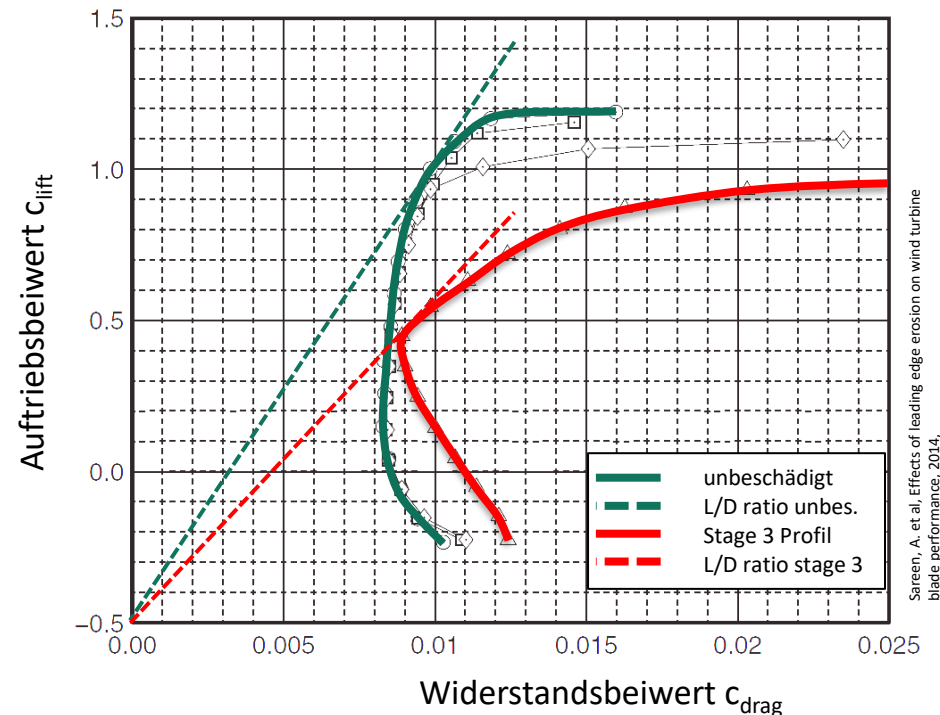
Leistungsverlust aufgrund veränderter Tragflächeneigenschaften (Univ. of Illinois 2014)

Kleine Vertiefungen (pits) auf Flügelprofil (0,5mm) für die Vermessung

Erosionsbedingung	ΔC_{drag}	ΔC_{lift}
Stage 1 (100 pits)	+6%	-0,07
Stage 2 (200 pits)	+80%	-0,12
Stage 3 (400 pits)	+150%	-0,15

AEP Verlust für 2.5 MW Klasse in Stage 2:

3% – 5% Ertragsverlust *

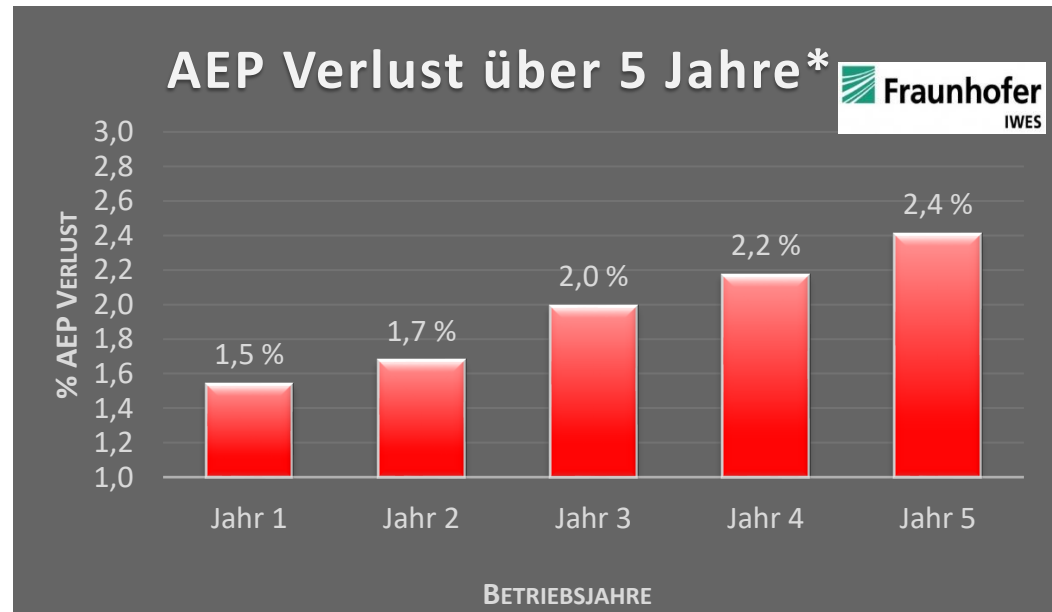
Beispiel: AEP Verlust durch Regenerosion

Onshore Windturbine, küstennah:

- 3MW
- 100m Rotordurchmesser
- 100m Nabenhöhe
- 600 l/m² Regenmenge pro Jahr

- ▶ AEP ohne Erosion*
(Mittel über 5 Jahre): 3.930 MWh
- ▶ AEP mit Erosion*
(Mittel über 5 Jahre): 3.850 MWh
- ▶ Ertragsverlust: 80 MWh

→ **2% AEP Verlust**

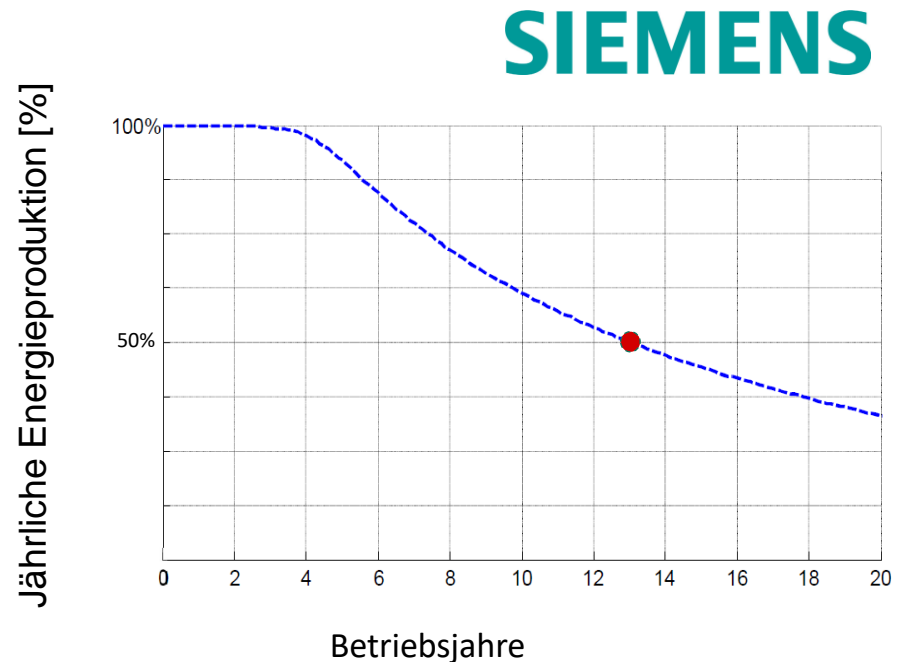
AEP Verschlechterung über die Lebensdauer einer Anlage, Siemens windpower (US)

- ▶ Fast keine Verschlechterung in den ersten drei Jahren (Inkubationsphase)
- ▶ Danach starker Abfall der jährlichen Energieproduktion
 - Der äußere Blattradius wird immer mehr beschädigt
 - Verlust von Auftrieb, höherer Blattwiderstand

50% Ertragsverluste nach 13 Jahren

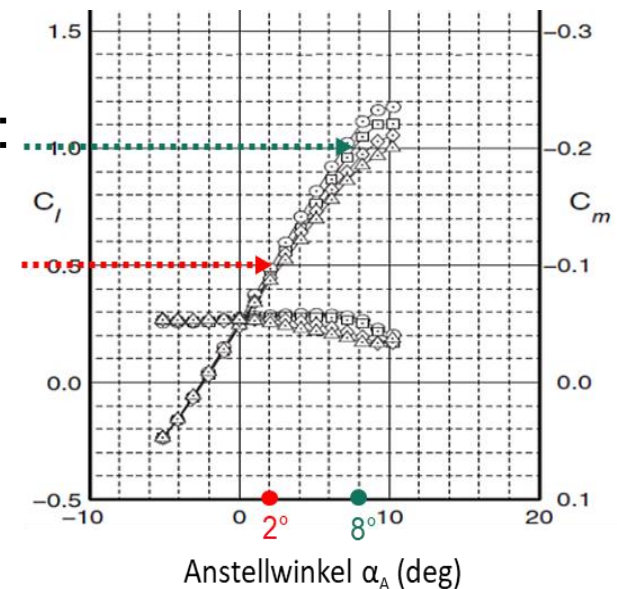
Auswirkung von Erosion auf die Leistung

- ▶ Auftriebskraft sinkt um bis zu 10%
 - Umfangskraft und Antriebsmoment sinken
 - Leistung am betroffenen Abschnitt sinkt ebenfalls um 50%
- ▶ Gleitzahl sinkt von 100 auf 50
- ▶ Widerstandskraft steigt nur wenig, aber zunehmender Widerstand verringert ebenfalls die Leistung
- ▶ Das Blatt arbeitet nicht mehr im besten Anstellwinkel (üblicherweise Pitchwinkel 0°):
 - Im Beispiel: Pitch-Differenz = 6°
